PROTETİK DİŞ TEDAVİSİ ANABİLİM DALI

**FARKLI YÜZEY İŞLEMİ UYGULANMIŞ  
ZİRKONYUM OKSİT ESASLI ALT  
YAPILARIN ÜST YAPI PORSELENİNE OLAN  
BAĞLANMA DAYANIMININ  
DEĞERLENDİRİLMESİ**

DOKTORA TEZİ

TRABZON- 2015

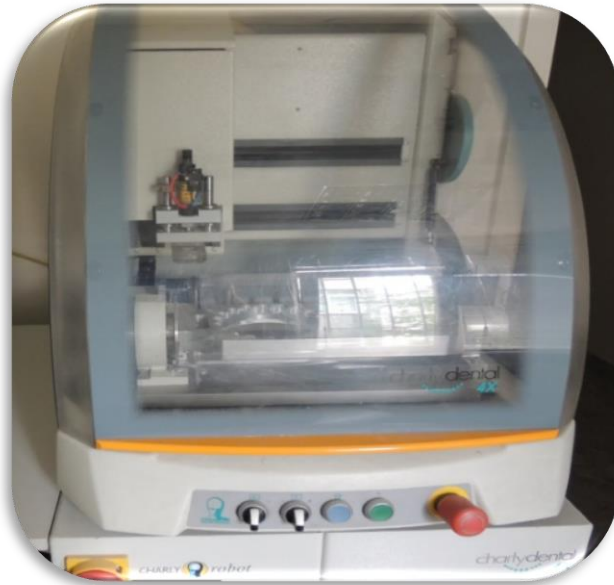
**Resim 2.** Charlydental 4X V2 milling cihazı

Lava Zirkonya bloklar, başka bir CAM (Charlydental 4X V2, Fransa) (Resim 2) cihazının freze ünitesine yerleştirildi ve sinterleme öncesinde büzülmeyi kompanse etmek amacıyla %18-20 büyük oranda toplam 80 adet yarı sinterlenmiş zirkonya alt yapı örneği elde edildi (Resim 3).

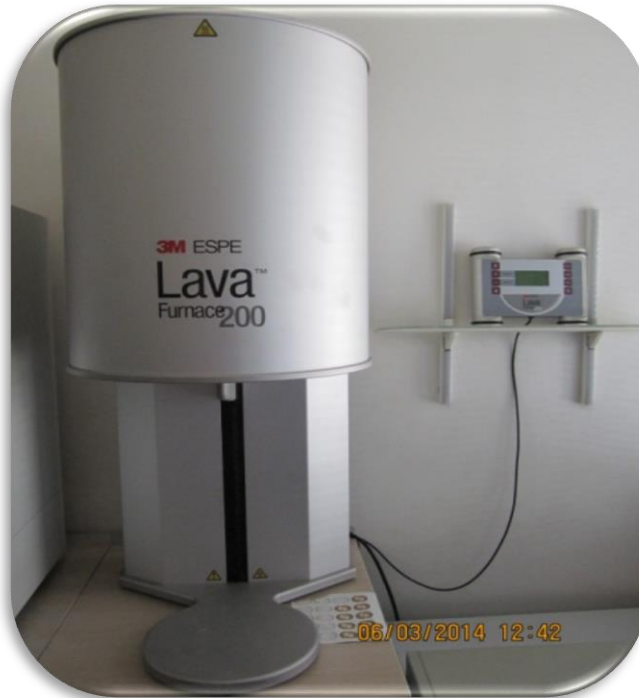
**Resim 4.** Lava Term sinterleme fırını

Yarı sinterlenmiş olan zirkonya örneklerin 60 adeti, üretici firmanın önerileri doğrultusunda ısısı maksimum 1500°C / 2732° F’de olacak şekilde 7,5 saat (kurutmayla 11 saat), Lava™ Furnace 200 (3M ESPE, St. Paul, Minnesota, USA) fırınında (Resim 4) sinterize edilerek %18-20’lik büzülme sonucu 8 mm, 8mm, 3mm boyutlarına getirildi (Resim 5,6).

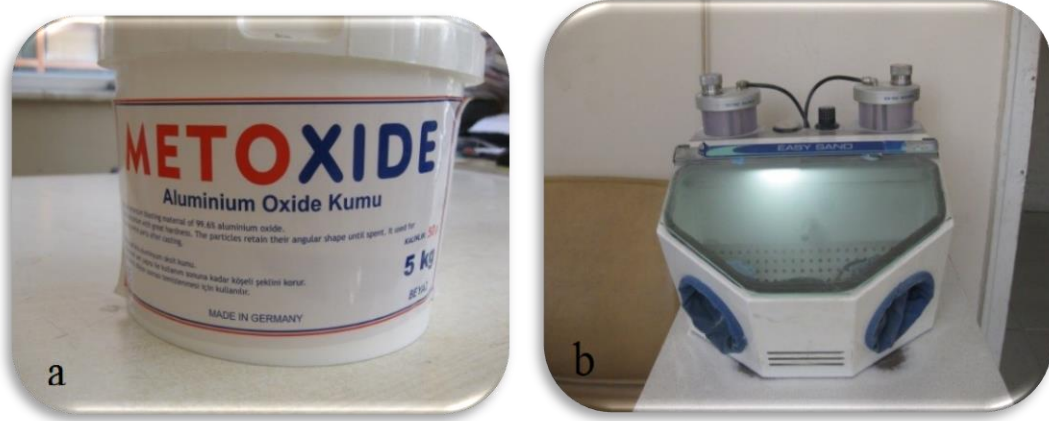
**2. Grup (Kumlama):** Örneklerin yüzeyine, partikül büyüklüğü 50 µm olan Al<sub>2</sub>O<sub>3</sub> kum (Metoxide, Almanya) (Resim 7a) ile ince kalem uçlu kumlama cihazında (Easy Sand, Silfradent, İtalya) (Resim 7b), 4 bar basınç altında yaklaşık 10 mm mesafeden 20 saniye süreyle kumlama yapılmıştır. Kumlama işlemi, aynı araştırmacı tarafından dikey yönde tüm yüzey taranacak şekilde yapılmıştır.

**Resim 7.** Kumlama işlemi amacıyla kullanılan alüminyum oksit tozu ve kumlama cihazı. A: 50 µm alüminyum oksit tozu, b: Kumlama cihazı

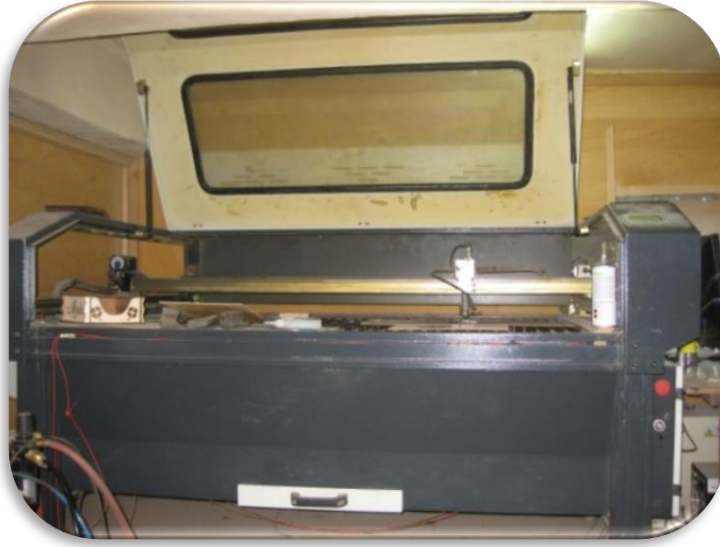
**3. Grup (Lazerle Pürüzlendirme):** Zirkonya test örneklerinin yüzeylerine lazer ile pürüzlendirme işlemi, kendinden su soğutmalı, ticari amaçla kullanılan, dalga boyu 10.600 nm olan CO<sub>2</sub> lazer sistemi (Almira CO<sub>2</sub> Lazer, İstanbul, Türkiye) kullanılarak gerçekleştirildi (Resim 8). Lazer aletinin ucu ile örnek arası mesafe 1 mm olarak standardize edildi. Pilot çalışma amaçlı, zirkonya örneklerin yüzeyi 5 W, 10 W, 15 W, 20 W ve 25 W ile pürüzlendirildi. 5 W ve 10 W ile pürüzlendirmede yeterli pürüzlülük elde edilemedi. 20 W ve 25 W ile pürüzlendirmede ise karbonizasyon olduğu gözlemlendi. Bu yüzden, her bir zirkonya örneğin yüzeyi, 60 mm/s hız ve 15 W güçteki lazer ışını ile modifiye edildi.

**Resim 8.** CO<sub>2</sub> lazer cihazı

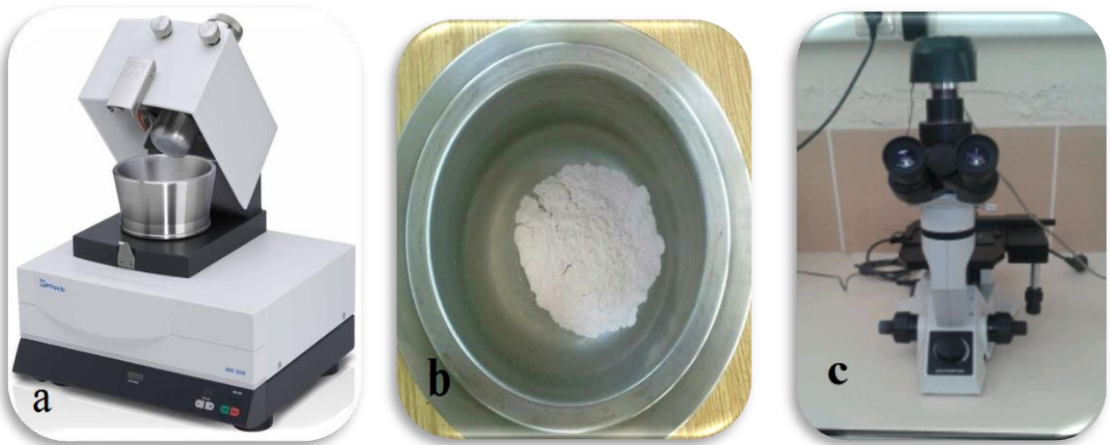
**Resim 9.** Zirkonyum oksit tozunun elde edilmesi için kullanılan cihaz ve elde edilen tozun görüntüsü. A.Milled makinesi, b:Zirkonyum oksit tozu, c:Işık mikroskobu

**4.Grup (Modifiye Zirkonya):** Üretici talimatlarına göre hazırlanmış olan yarı sinterlenmiş zirkonya blok, milled makinesinde (Retsch, Mortar, Grinder RM 200, Haan, Almanya) (Resim 9a), öğütülerek zirkonyum oksit tozu elde edildi (Resim 9b). Elde edilen tozun boyutları ışık mikroskopunda (Olympus CBB, Tokyo, Japonya)(Resim 9c) incelenerek ortalama 3 µm boyutlarına getirildi. Toz, liner likitiyle ağırlıkça %55'i zirkonyum oksit tozu olacak şekilde karıştırılıp bulamaç haline getirildi. Yarı sinterlenmiş örneklerin yüzeyine fırça yardımıyla 2 kere sürüldü ve Lava™ Furnace 200 sinterleme fırınında üretici talimatlarına göre sinterlendi.

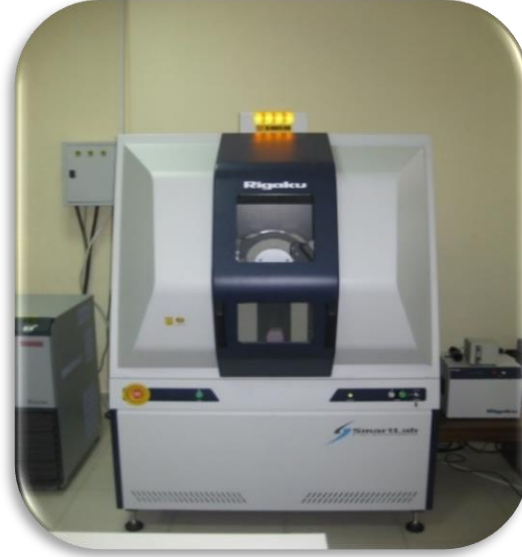
**Resim 12.** X Ray Difraktometre

Yüzey işlemi uygulanan zirkonya alt yapı örneklerin faz dönüşüm miktarı, Recep Tayyip Erdoğan Üniversitesi Merkez Laboratuvarında bulunan, monokromatik CuK  $\alpha$  ışını kullanan X Ray Difraktometre (Rigaku Smart-Lab Difraktometre, Tokyo, Japonya) ile analiz edildi (Resim 12).

Her gruptan 4 örneğin analizi yapıldı. Analizi yapılacak örnek, cihazın örnek tutucusuna yerleştirildi. Örnekler, Cu/K-alpha1 radsasyonda, 40 kV voltajda ve 30 mA akımda, 20-40 derece  $2\theta$  açısı arasında taratılarak analiz edildi. Tarama hızı  $3^\circ/\text{dak.}$  ve  $0.02^\circ$  adım ile tarama yapıldı. X-ray difraksiyonu sonucu bulunan yoğunluk değerleri kaydedildi. Her örnekte, yoğunluğun arttığı bölgelerde gözlenen en yüksek değer ve bu değerlerin gözlemlendiği  $2\theta$  açıları belirlendi. Örneklerin işleme tabi tutulmuş yüzeylerindeki faz değiştirmiş monoklinik zirkonyanın tetragonal faza oranla göreceli miktarı ( $X_M$ ) Garvie ve Nicholson yöntemine göre aşağıdaki denklem kullanılarak belirlendi (141).

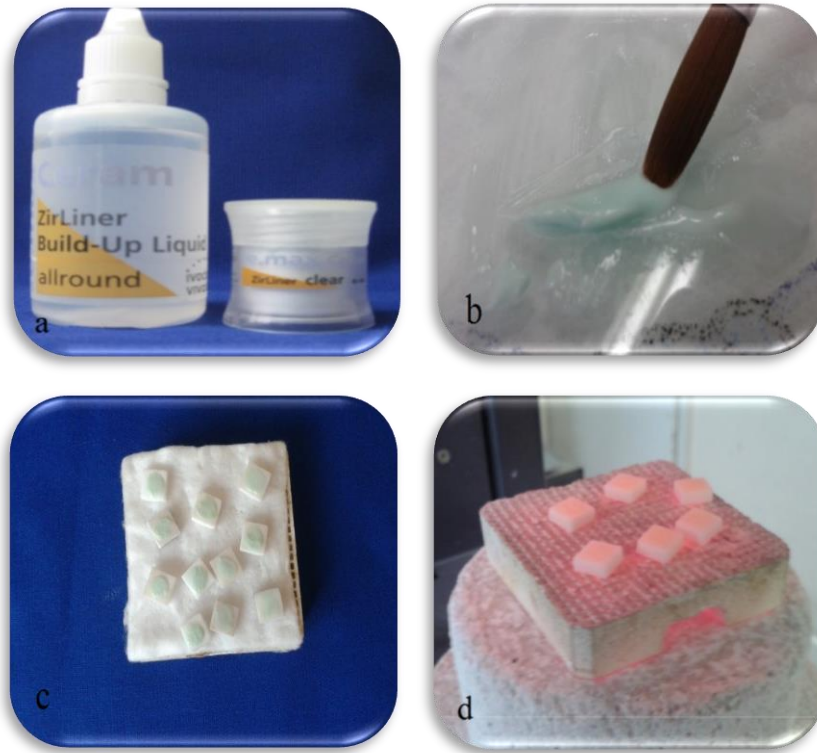
**Resim 13.** Liner materyalinin hazırlanması. A: Kullanılan liner materyalinin toz ve likiti, b: Toz ve likitin karıştırılması, c: Uygulanması, d: Fırınlanması

Yüzey işlemi uygulanan örneklerin yarısına liner (IPS e.max Ceram ZirLiner, Ivoclar Vivadent, Schaan, Liechtenstein) uygulandı. Liner tozu ile likiti uygun kıvamda karıştırıldıktan sonra, fırınlama sonrası kalınlığı 0,1 mm olacak şekilde alt yapıya uygulandı (Resim 13). Daha sonra üretici firmanın önerileri doğrultusunda (Tablo 6) seramik fırınında (Programat P300, Ivoclar Vivadent, Schaan, Liechtenstein) pişirildi (Resim 14).

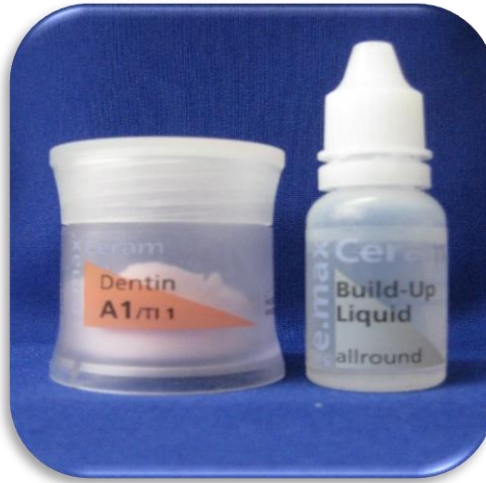
**Resim 15.** IPS e-max Ceram veneer seramiği toz ve likiti

Farklı yüzey işlemi yapılmış ve liner uygulanmış olan örneklere IPS e-max Ceram Dentin A1/TI 1 (Ivoclar Vivadent, Schaan, Liechtenstein) veneer seramiği uygulandı (Resim 15).

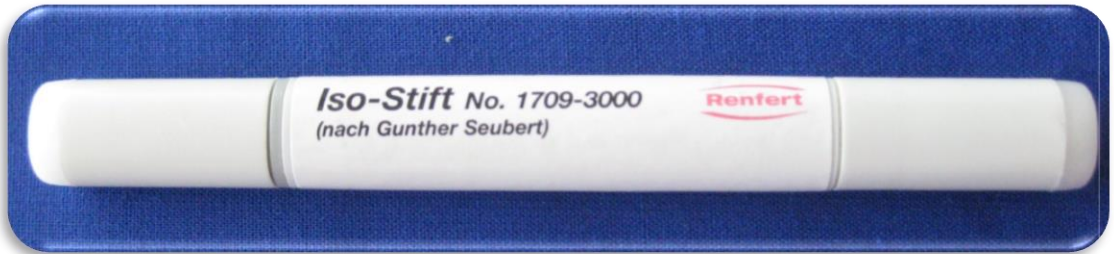
**Resim 17.** İzolasyon kalemi

Veneer seramiğinin, fırınlama sırasında metal kalıba yapışmasını engellemek için kalıp üzerindeki boşluk bölgeleri izolasyon kalemi (Renfert, Hilzingen, Germany) ile izole edilmiştir (Resim 17).

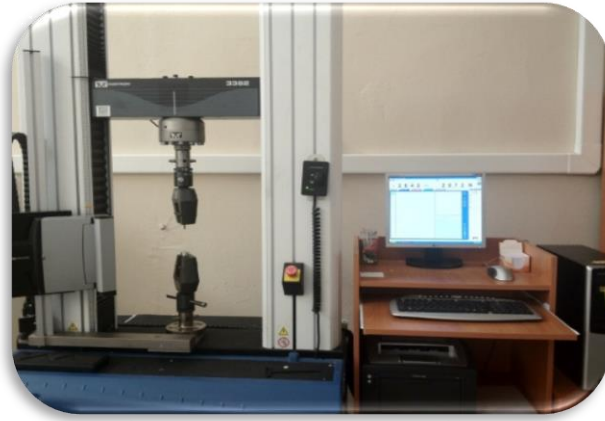
**Resim 22.** Instron Universal test cihazı

Baęlanma dayanımının ölçülmesi işlemi, Karadeniz Teknik Üniversitesi Makine Mühendislięi Anabilim Dalı araştırma laboratuvarında bulunan Instron Universal test cihazı (Instron Corp, Canton, Massachusetts, USA) kullanılarak yapılmıştır (Resim 22).

Hazırlanan akrilik bloklar, metal kalıba sabitlendi ve kalıp üniversal test cihazına yerleştirildi. Kesme işlemini yapacak olan test apareyin ucu örneklerdeki veneer seramik yüzeyiyle 90° lik bir açı yapacak şekilde yerleştirildi. Daha sonra zirkonya-veneer seramik ara yüzüne 0,5 mm/dk hızla kesme kuvveti uygulandı (Resim 23).

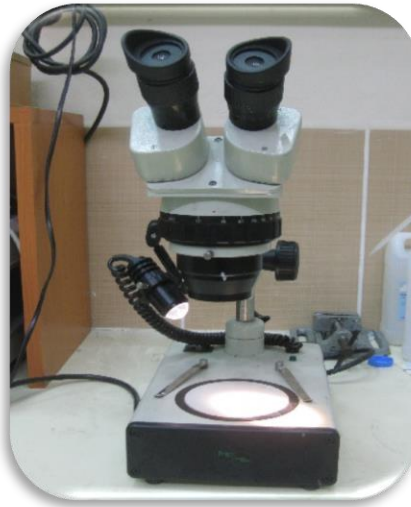
**Resim 24.** Steriomikroskop cihazı

Tüm örneklerin kırma deneyi sonrasındaki kopma şekilleri, Karadeniz Teknik Üniversitesi Makine Mühendisliği Anabilim Dalı laboratuvarında bulunan steriomikroskopta (Olympus CBB, Tokyo, Japonya) incelendi (Resim 24). Kopma şekilleri; veneer seramiğinin zirkonya alt yapıdan tamamen ayrıldığı adeziv kopma, veneer seramiğinin tamamen kendi içinde kırıldığı koheziv kopma ve her iki kırılma tipinin de görüldüğü kombine kopma (adeziv + koheziv) olarak 3 gruba ayrılarak değerlendirilmiştir.

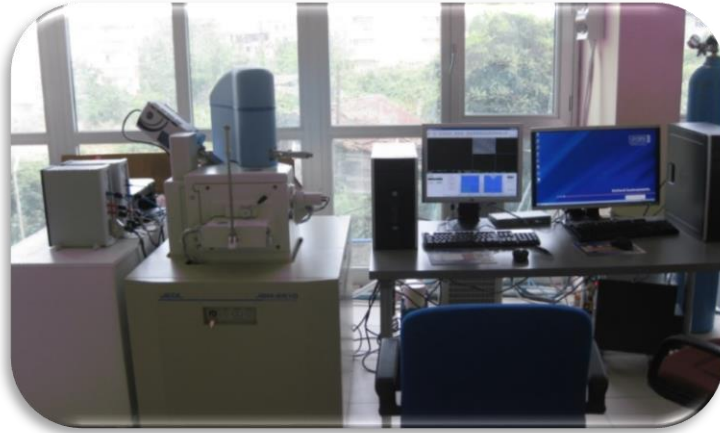
**Resim 25.** SEM cihazı

SEM analizleri, Recep Tayyip Erdoğan Üniversitesi Merkez Araştırma Laboratuvarında bulunan taramalı elektron mikroskobu (JEOL/JSM 6600, Tokyo, Japonya) ile yapılmıştır (Resim 25). Bağlanma dayanımı testinden sonra kopma

yüzeylerini ve farklı yüzey pürüzlendirme işlemlerine tabii tutulan zirkonya alt yapılarının yüzey pürüzlülüğünü değerlendirmek için SEM analizi yapıldı.

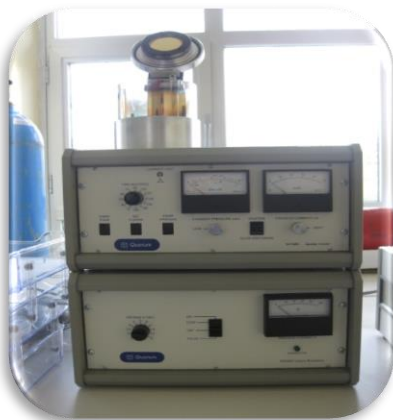
**Resim 26.** Altın kaplama cihazı

SEM analizi yapılmadan önce, örnekler kurutulup alüminyum blok üzerine yapıştırıcı bir bant yardımıyla sabitlendi. Altın kaplama cihazı (Quorum, East Sussex, United Kingdom) kullanılarak örneklerin yüzeyi 10000 amper 3 dakikada kaplandı (Resim 26). 200 Å kalınlığında altın ile kaplandı. Örnekler 500x, 1000x ve 2000x büyütmede görüntülendi ve bu örnekler x1000 büyütmede enerji dağılım spektroskopisi (energy-dispersive x-ray spectroscopy= EDS/EDX) analizi yapıldı (Resim 27).

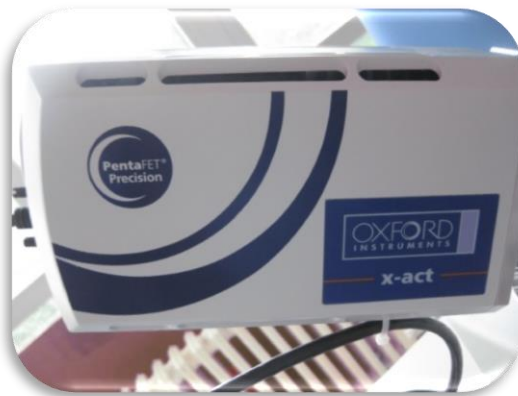
**Resim 27.** EDS analiz cihazı

X-ray enerji dağılım spektroskopisi (Oxford instruments, Oxfordshire, United Kingdom) yüzey işlemleri yapılan zirkonya yüzeylerinin ve kırık yüzeylerinin kimyasal analizi tanecik içeriğinin elementer dağılımının nitel ve nicel ölçümleri için uygulandı.
