TANZİMAT SONRASI GAYRİMÜSLİMLERİN MİMARİ FAALİYETLERİ: SAMSUN KASABASI KİLİSELERİ (1866-1990)*

ARCHITECTURAL ACTIVITIES OF NON-MUSLIMS AFTER THE TANZIMAT: SAMSUN TOWN CHURCHES (1866-1990)

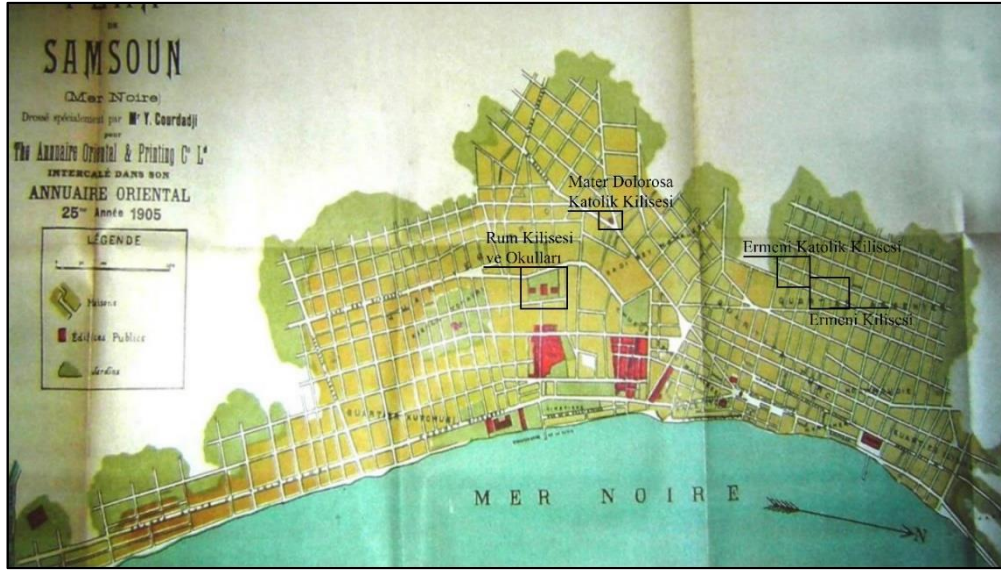
Şekil 2. 1905 Courdadji'nin Şehir Planı Üzerinde Gösterilen Rum Kilisesi, Mater Dolorosa Katolik Kilisesi ile Ermeni Katolik Kilisesi ve Ermeni Kilisesi'nin Tahmini Konumları²³

arşiv belgelerinde yer almaktadır.²² Planda yer alan kiliselerin konumlarından hareketle Samsun'da gayrimüslimlere ait kiliselerin Müslüman ibadethanelerinin yoğunlaştığı iskele ve civarından uzakta, şehrin kuzey güney aksı boyunca yerleştirilmiş olduğu söylenebilmektedir. Bu durum tepelik alanda inşa edilmiş olan kiliselerin Karadeniz'e yönelen apsislerinin, kıydan şehrin silueti içerisinde açıkta seçilebilmesinde etkin olmuştur. Öte taraftan şehrin erişimi uzak noktalarında konumlandırılan kiliseler, Tanzimat sonrasında gayrimüslimlerin yer seçimi uygulamalarında hala sınırlı bir hareket alanına sahip olduklarını göstermesi açısından önemlidir.

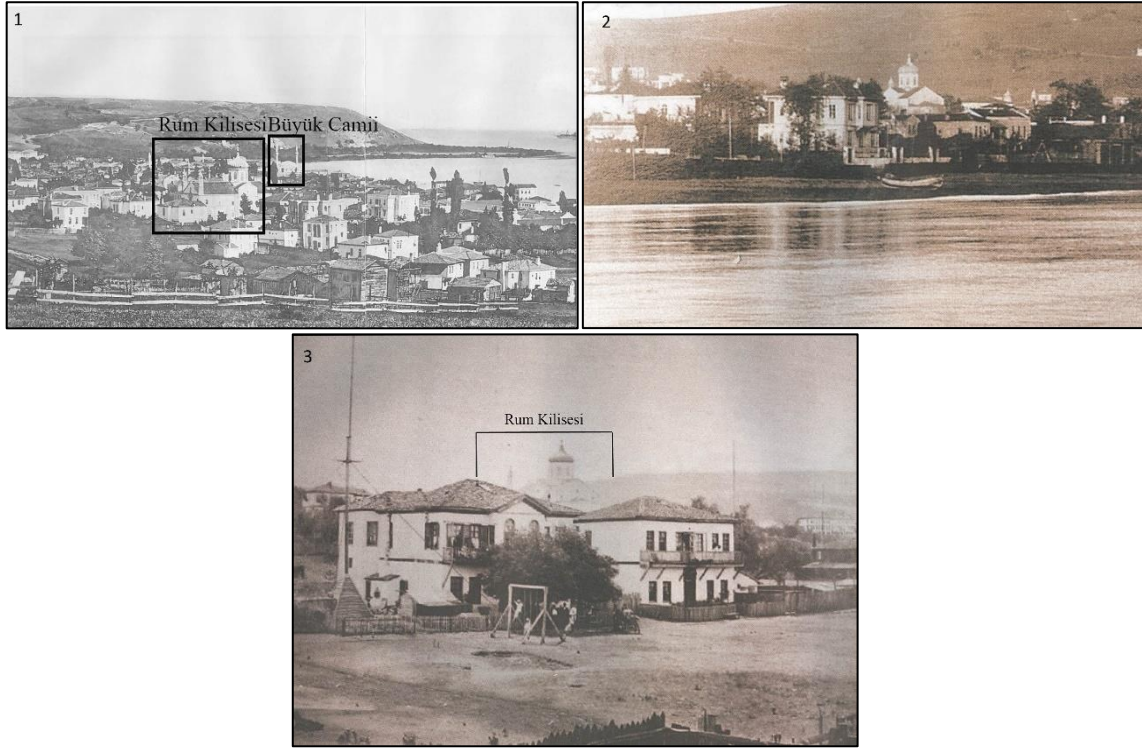
Res. 1. 19. Yüzyıl Samsun Şehir Silüetinde Rum Kilisesi ve Büyük Camii³⁰

Rum Kilisesi'nin odakta yer aldığı pek çok Samsun fotoğrafı günümüze kadar ulaşmıştır. Bu fotoğraflarda kilisenin şehrin yüksek bir tepesinde olduğu ve bu şekilde baskın bir yapı unsuru olarak göze çarptığı fark edilebilmektedir. Hatta kubbesi ve çan kuleleriyle Rum Kilisesi sahil-den dahi dikkat çeker niteliktedir (Resim 1). Samsun yangınında (1869) zarar görerek yıkılan Samsun Büyük Camii'nin inşasından sonra (1881) dahi merkezde Rum Kilisesi olacak şekilde fotoğraflar hazırlanılmaya devam edilmiştir.²⁹

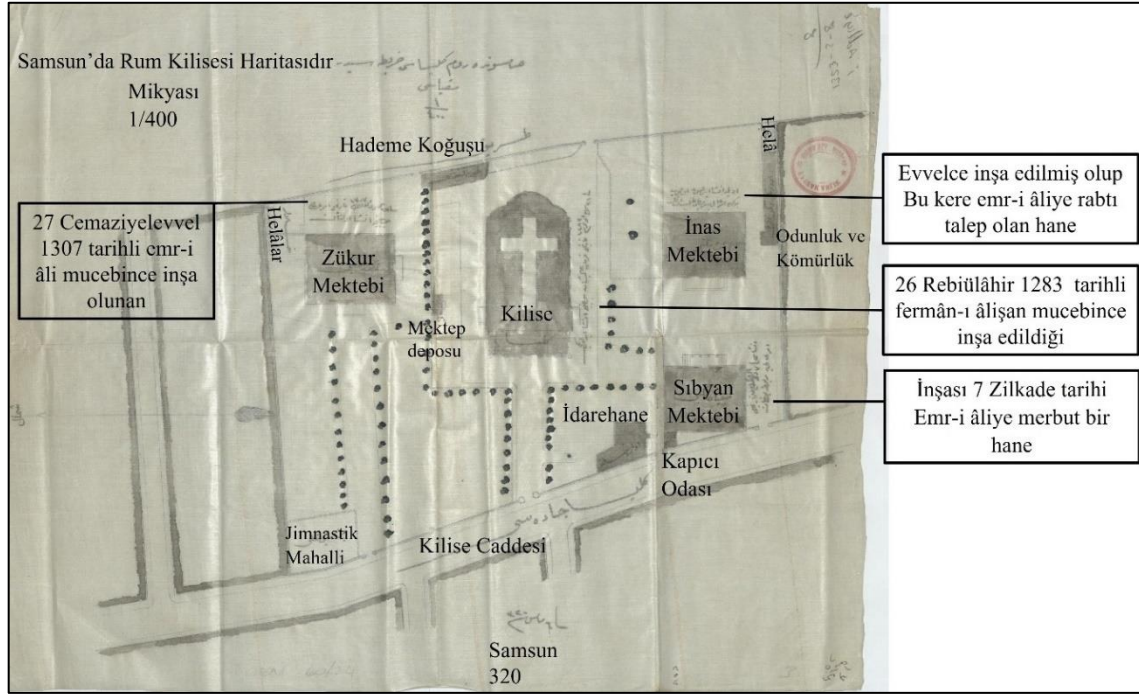
Şekil 3. Rum Kilisesi ve Okullarını Gösterir Plan

Rum Kilisesi'nin çevresindeki yapılarla birlikte gösterildiği vaziyet planı, kiliseye bağlı okullardan biri olan Rum Kız Mektebi'nin ruhsatında yer alan H. 1320 yılına ait *Samsun'da Rum Kilisesi Haritası* başlıklı belgede yer almaktadır.³¹ Bu plana göre bahçe duvarı ile *Kilise Caddesi'nden* ayrılan kilise arsası içerisinde *26 Rebiülâhir 1283 tarihli ferman* (7 Eylül 1866) ile inşa edildiği belirtilen Rum Kilisesi büyük bir yapı topluluğunun merkezinde yer almaktadır. Kilisenin solunda 1890 tarihinde inşası için izin verildiği belirtilen erkek mektebi ile sağında evvelce inşa edildiği ifade edilen ancak 1905'te ruhsatı verilen kız mektebi gösterilmiştir. Aynı belgede *7 Zilkade'de emr-i aliye merbut olan bir hane* şeklinde sıbyan mektebinin inşası açıklanmış ve bu mektep kız mektebi ile giriş kapıları karşılıklı olacak şekilde bahçe duvarına yakın gösterilmiştir. Ayrıca kilise okullarının kullanımında olan idarehane yapısıyla birlikte hademe koğuşu, mektep deposu, odunluk kömürlük, helalar ve jimnastik alanı da kilise bahçesinde görülebilmektedir. Bunların dışında kilise planında yarım daire şekilde dışarı taşırılmış görülen apsisin olduğu doğu kısmına açılan bir bahçe kapısının daha olduğu ve bu şekilde arkada yer alan yolla bağlantı kurulduğu anlaşılabilmektedir (Şekil 3).

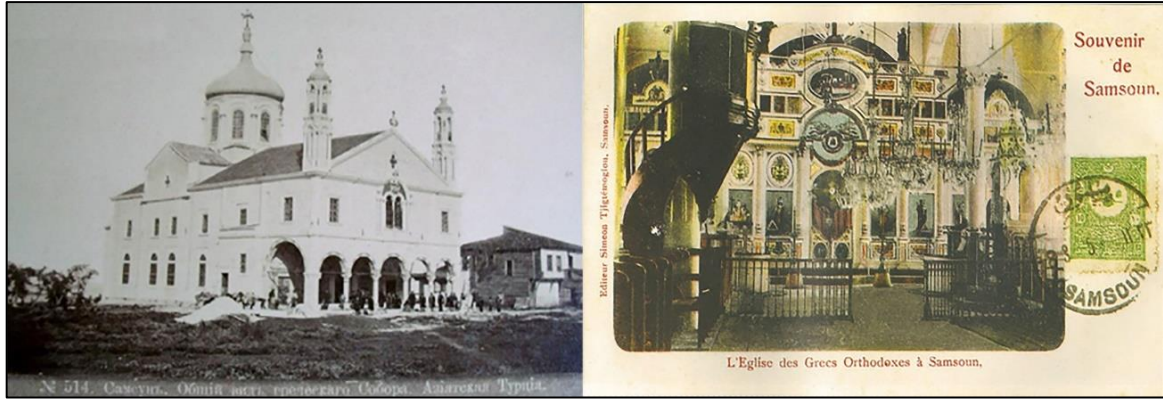
Res.3. Rum Kilisesi (solda) ve Rum Kilisesi İç Mekanı (sağda)³⁵

Kilise iç mekanına dair ise elimizde sadece bir kartpostal bulunmaktadır (Resim 2). Bu kartpostalda, kilise içerisinde cemaat yeri ve kutsal alanın yer aldığı ikona duvarının, bir korkuluk yardımıyla birbirinden ayrıldığı ve aralarına vaaz kürsüsün yerleştirildiği görülebilmektedir. Ortodoks kiliselerinde geleneksel olduğu üzere ikona duvarının merkezinde bir ana kapıyla birlikte duvarın her iki ucunda kutsal alana geçişi sağlayan kemerli kapıların bulunduğu da dikkat çekmektedir. Buradan hareketle kilisenin üç nefli olduğu ve ana apsisin yanında iki küçük apsisin yer aldığı düşünülebilmektedir.

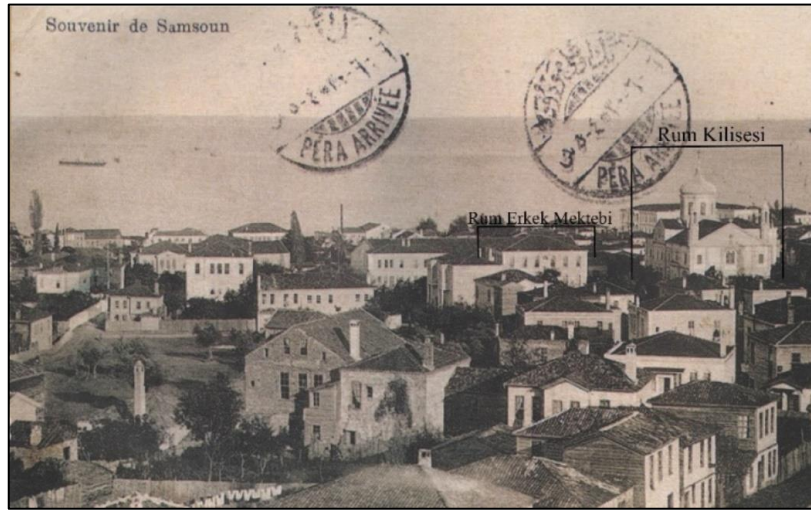
Res. 1. Rum Kilisesi ve Rum Erkek Mektebi³⁸

Rum Kilisesi bahçesinde kiliseden sonra inşa izni verilen ilk yapı Rum Erkek Mektebi'dir. Erkek mektebinin inşasına dair Osmanlı arşivinde yer alan belgede, Rum patrikhanesinin Bâbiâli'ye Rum erkek çocuklarının eğitimi için bir mektep inşası talebiyle başvurduğu aktarılmaktadır. Başvuru Divan-ı Hümayun'da görüşülmüş ve yere dair tespitlerde bulunulmuştur. Buna göre Rum cemaatinden toplam iki bin dört yüz yetmiş dokuz nüfusun bulunduğu ifade edilmiştir. Bu bağlamda kilisenin haremî dahilindeki mektep yapısının, yarım kagir ve *genişliği yirmi altı ve eni yirmi dört zira* olacak şekilde inşasına izin verilmiştir. İnşa masrafının ise kilise hazinesinin yanında eski mektep binalarının satışı ile karşılanacağı ifade edilmiştir.³⁶ Burada geçen *eski mektep binaları* ifadesinden kilisenin bulunduğu arsa içerisinde mevcutta yapıların zaten mektep olarak kullanıldığı anlaşılabilir. Rum Erkek Mektebi kilise binasının kuzeyinde inşa edilmiştir (Resim 3). Yapının planını gösterir belgede, mektep binası ön cephede yer alan merdivenli girişin yanı sıra kiliseye bakan cephesinde de bir giriş yer alacak şekilde iki girişli olarak gösterilmiştir.³⁷ Her iki girişte birbirinin aynısı cephe düzenine sahip olacak şekilde tasarlanmıştır. Ayrıca yapının zemininde havalandırma için bırakılan dikdörtgen açıklıklar dikkat çekmektedir (Şekil 4).

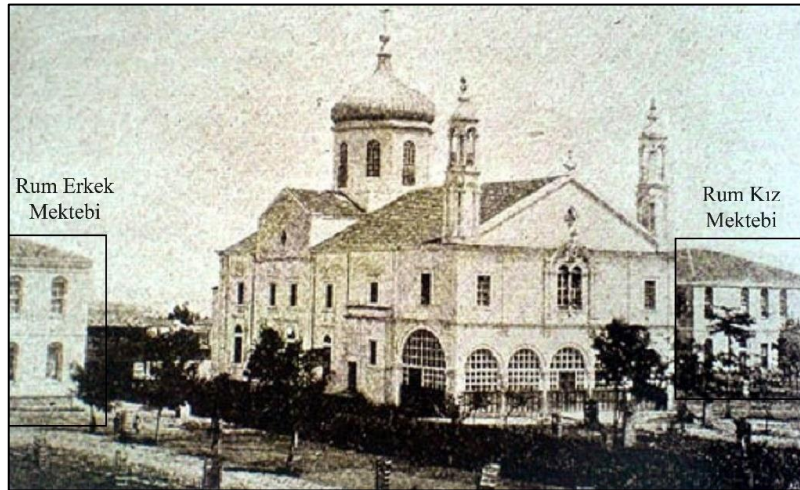
Res. 2. Rum Kilisesi, Rum Kız Mektebi ve Rum Erkek Mektebi⁵²

Sıbyan mektebiyle birlikte Rum Kilisesi Haritasında *evvelce inşa edilmiş ancak bu kere emr-i aliye'ye rabtı talep olunan hane* denilerek daha önce inşa olunduğu ifade edilen Rum Kız Mektebi kilisenin güneyinde, *482 merbu arsa* içerisinde erkek mektebi ile aynı hizada yer almaktadır (Resim 4).⁵⁰ Mektebin inşa olunduğu alanın daha önce başka bir vakıf arazisi olduğu öne sürülse de buranın kilise haremide dahilinde olduğu tespit edilmiş ve mektebin kagir olarak *tulen yirmi dört arşın, arzen yirmi arşın ve irtifaı on dört arşın vasatında* olduğu ifade edilmiştir.⁵¹ Mektep giriş kapısı merdivenlerle yerden 1,12 arşın yükseltilmiş ve giriş kapısı önünde iki sütun birinci katta 2 arşın dışarıya taşırılmış olan 7 arşın uzunluğunda cumbayı taşımaktadır. Yapının çatısıyla birlikte toplam yüksekliği 17,10 arşın olarak ifade edilmiştir. Kız mektebinin daha önce değinilen Sıbyan mektebiyle mimari açıdan benzerlik içerisinde olduğu görülebilmektedir. Bu durum kilise kompleksinde mimari olarak bir üslup birliğinin olduğunu göstermektedir (Şekil 6).

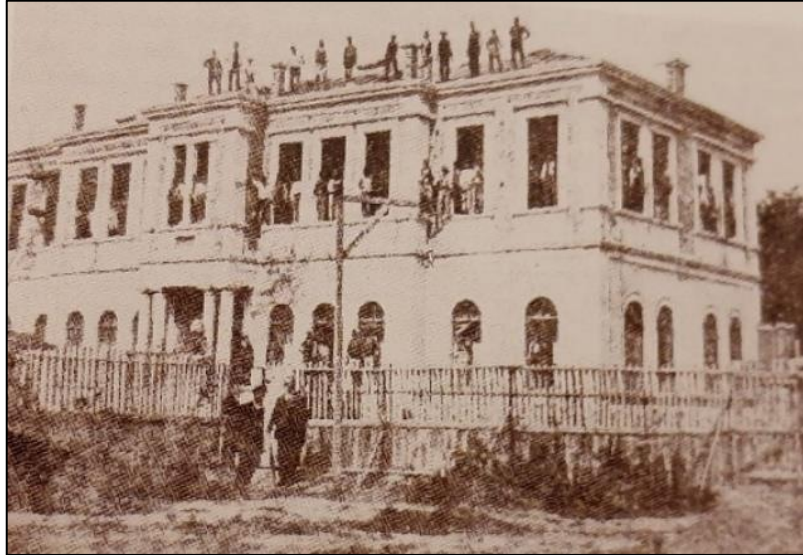
Res. 3. Rum İdadi Mektebi⁵⁶

Rum Kilisesi avlusunda yapılmış bir diğer yapı, Kilise Caddesi bitişiğindeki Rum İdadi Mektebi'dir (1910).⁵³ Mektebin, Çorlulu Ali Paşa vakfına ait olan ve kilise avlusunda bulunduğu ifade edilen kırk bin arşın ayrılmış bir arsa üzerinde, 30 m genişliğinde, 14 m eninde ve 11 m yüksekliğinde kagir olarak yapılmasına izin verilmiştir. Daha önce mektep muallimleri için yapılacak konutların masraflarını üstelenen Hacı Dimitraki'nin bu mektebin masraflarını da karşılayacağı belirtilmiştir.⁵⁴ Mektebin inşa edileceği arsanın daha önceden Rum Kilisesi avlusu içerisindeki *Jimnastik Mahalli* olarak ayrılan yer olduğu kiliseyi gösterir haritadan anlaşılabilir. ⁵⁵ İki katlı yapının zemin katı kemerli pencere ve merdivenli girişin üzerinde dört taş sütun ile birinci katta yer alan konsolu taşımaktadır. Zemin katında kullanılan kemerli pencere dizisinin aksine birinci katta dikdörtgen formlu pencereler kullanılmıştır (Resim 5). Yapı konsolun iki yanına doğru simetrik biçimde inşa edilmiştir (Şekil 7).

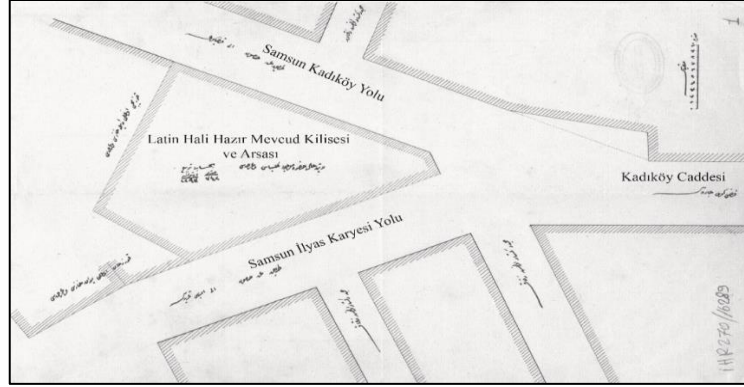
Şekil 8. Kapuçin Rahipleri Kilisesi İnşa Alanı

Diğer taraftan aynı belgede yer alan harita, inşası düşünülen kilisenin arsasını ve yakın çevresini göstermesi açısından önemlidir. Buna göre Kapuçin Rahipleri Kilisesi *Samsun Kadıköy yolu* ve *Samsun İlyas Karyesi yolu* ile Kadıköyü Caddesi arasındaki üçgen parsel üzerinde, *Kuzucuoğlu Edil* ve *Kazerhanoğlu Yedan* haneleri bitişiğinde, 742 metrekare alanda 1293 arşın olarak ifade edilen *mevcut Latin Kilisesi'nin* arsasına inşa olunacaktır (Şekil 8). Ayrıca kilisenin arsasında 1885'te rahiplerin ikamet edeceği bir manastırla birlikte Hristiyan ailelere kiralanmak üzere bir misafirhane ve mezarlık da inşa edilmiştir.⁶²

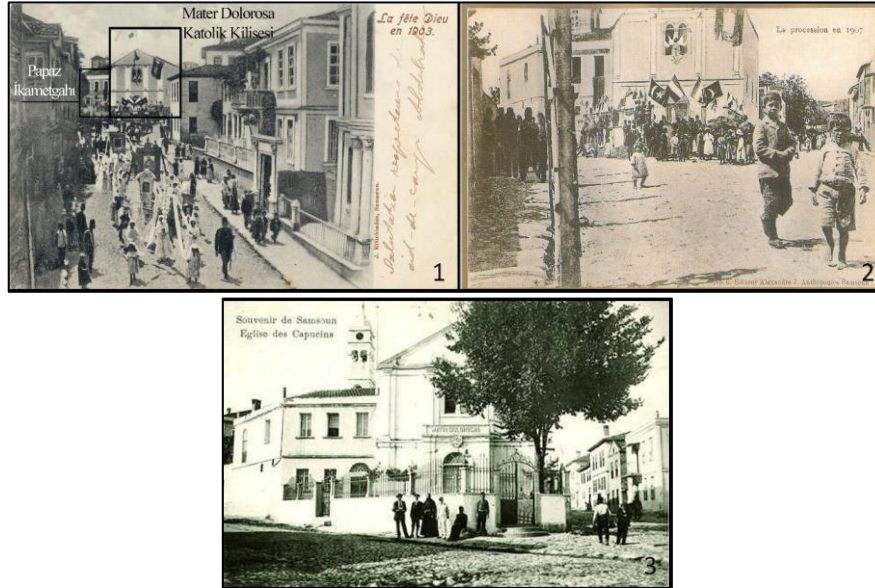
Res.4. 1: Katolik Kilisesi'nde Tören (1903), 2: Katolik Kilisesinde Tören (1907), 3: Katolik Kilisesi ve Çan Kulesi (20. Yüzyıl başları)⁶³

Kilise yapısını gösterir fotoğraflardan ilki 1903 yılında kilise önünde gerçekleşen bir törenin aktarıldığı kartpostaldir. Burada papaz ikametgahıyla birlikte görülen iki katlı kilisenin, kırma çatılı ve çan kulesiz olarak inşa edildiği dikkat çekmektedir. Ana giriş kapısı üzerinde yer alan ikiz pencereler ve beyaz plasterlerle yapıya simgesel bir görünüm kazandırılmış ve üçgen çatı alınlığıyla beden duvarı ön plana çıkarılmıştır. 1907 tarihli bir diğer töreni gösterir kartpostalda ise kilisenin kemerli giriş kapısı ve her iki yanında yer alan nişlerle birlikte daha alçak olan papaz ikametgahının dikdörtgen formlu pencere açıklıkları dikkat çekmektedir. Kilisenin kare formlu ve soğan kubbeli çan kulesi daha ileri tarihli olduğu düşünülen bir fotoğrafta karşımıza çıkmaktadır. Çan kulesi, yapıdan bağımsız olarak papaz ikametgahı ve misafirhane arasında bağlantıyı sağlar şekilde yerleştirilmiştir. Aynı resimde kemerli ikiz pencereler ve giriş kapısı arasında kilisenin ismi olan *Mater Dolorosa* tabelası asıldığı görülebilir (Resim 6). Kilise iç mekânında ise kırma çatı altında kalan tonozlu iç örtü sistemi dikkat çekmektedir. Narteks sütun ayaklarının üst locayı da taşıdığı ahşap bir bölme naostan ayrılmıştır. Tek nefli olan kilisenin apsisi içerisinden dairesel şekilde bir kubbeye sahiptir. Fresklerle süslenmiş olan naosta fotoğrafta yer alan vaaz kürsüsü bugüne ulaşamamıştır (Resim 7).

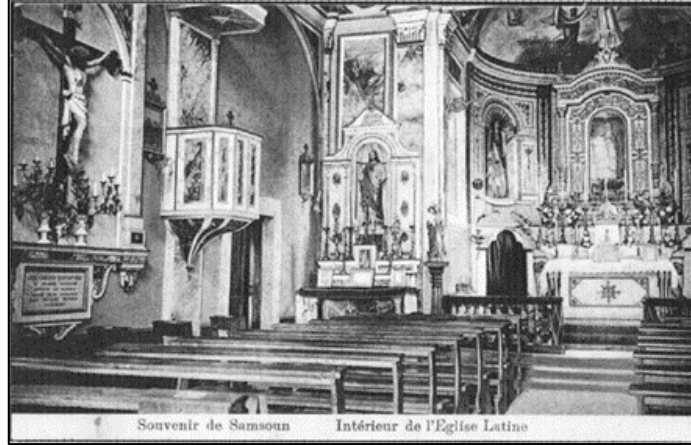
Res. 5. Mater Dolorosa Katolik Kilisesi İç Mekanı⁶⁴

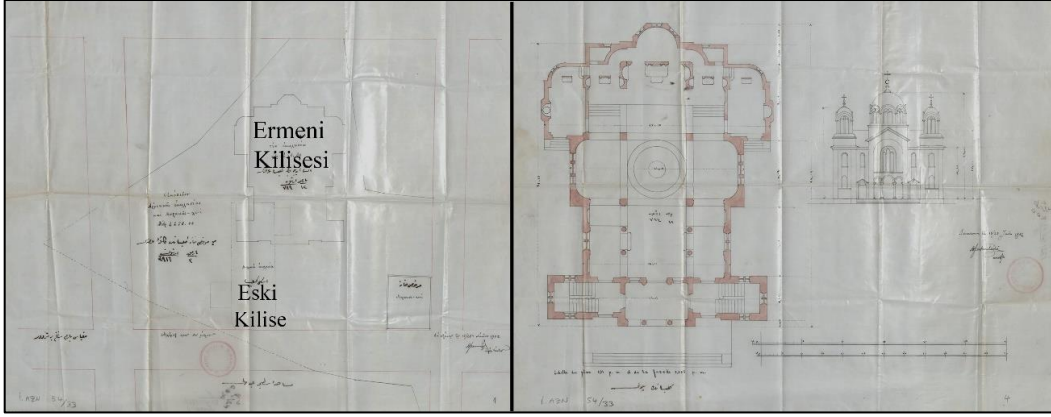
Şekil 9. Ermeni Kilisesi Vaziyet Planı (solda) ve Zemin Kat Planı ve Görünüşü (sağda)

20. yüzyıl başlarında Samsun'da Rum cemaatinden sonra en fazla nüfusa sahip olan Ermeniler yoğun olarak yerleştikleri Hançerli ve Selahiye Mahallelerinde ibadethanelerini ve mekteplerini inşa etmişlerdir. Bu yapılardan biri olan Ermeni Kilisesi *harabiyeti* nedeniyle kullanılmayan eski kilisenin yerine inşa edilmiştir.⁶⁵ Ayrıca 1871 Trabzon Vilayet Salnamesinde Ermeni Kilisesi olarak bu eski ibadethaneden söz edilmektedir.⁶⁶ İnşa edildiği dönemde hane dağılımıyla ilgili net bilgi olmamakla birlikte 1922 tarihli Yunan bombardımanında zarar gören yapılar arasında Ermeni Kilisesi civarındaki 23 Türk evinden bahsedilmektedir. Dolayısıyla Kilisenin inşa edildiği alanda Müslümanlara ait hanelerin de olduğu ortaya çıkar.⁶⁷ Kilisenin inşa iznine dair 1904 tarihli belgede kilisenin 15/28 Haziran 1902 tarihinde hazırlandığı anlaşılan plan ve görünüşlerine yer verilmiştir.⁶⁸ Buna göre Ermeni Kilisesi'nin harap olduğu ifade edilen mevcut yol aksına bitişik şekilde yerleşmiş dikdörtgen biçimli eski kilise binasının bulunduğu arsa üzerinde inşasına izin verilmiştir. Eski kilise binasıyla birlikte planda, arsanın güney batısında bir hanenin olduğu gösterilerek, eski kilise ve hanenin toplam 1916 arşın olan arsa üzerinde olduğu belirtilmiştir. Ermeni Kilisesi ise, 2250 metrekarelik arsa içerisinde 450,80 metrekare olacak şekilde, 784 arşın ve 12 parmak genişliğinde inşa edilmek istenmektedir (Şekil 9).

Kilisenin plan ve görünüşünün yer aldığı bir diğer çizimde ise, dört basamaklı ve geniş sahanlıklı bir girişe sahip olan kilisenin bu cephesinde 1,19 metre dışarı taşan kemerli bir girişin olduğu görülmektedir. Plana göre Ermeni Kilisesi, kubbeli bazilikal planlı ve üç neflidir. Kilisenin 47,02 metre uzunluğunda ve çan kuleleriyle bağlantılı olan narteksi, 26,16 metre genişliğinde ve 5,10 metre eninde tasarlanmıştır. Giriş cephesinde 17 metre yüksekliğindeki üçgen alınlığı vurgulayacak şekilde niş içerisinde üçlü kemerli pencereler yer almaktadır. Kilise apsisi yarım daire şeklinde 2,12 metre dışarı taşırılmıştır. Ermeni Kiliseleri'nde geleneksel olduğu üzere apsisin her iki yanında yer alan odacıklar (postoforion) 9,08 metre eninde ve 17 metre yüksekliğinde yerleştirilerek haç formu yapıya kazandırılmıştır. Yapının kubbesi dört büyük kolona bağlanan kirişler üzerinde ve çapı 8,07 metre olacak şekilde zeminden 26 metre yükseklikindedir (Şekil 9).⁶⁹

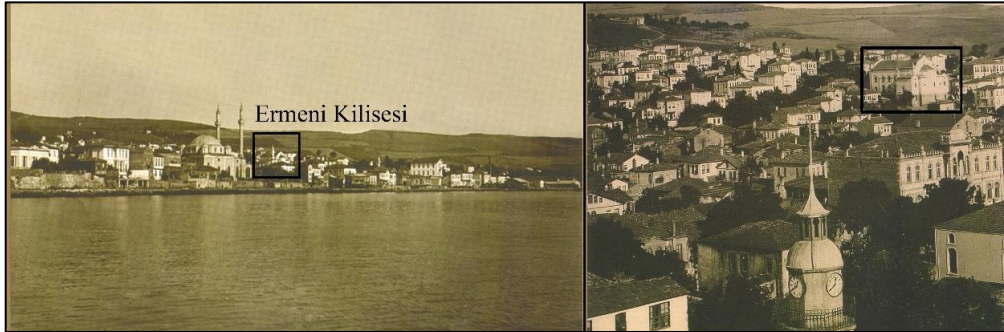
Res. 6. Karadeniz'den Ermeni Kilisesi'nin Görünüşü (solda) ve Saathane Meydanı'ndan Ermeni Kilisesi (sağda)⁷⁰

Ermeni Kilisesi'nin yer aldığı fotoğraflarda, eğimli bir arazi üzerinde inşa edilen kilisenin, Büyük Camii'nin ardında Karadeniz kıyısından da görülebilmesinin mümkün olduğu ortaya çıkmaktadır (Resim 8). Kilisenin girişinde plandan farklı şekilde, sütunlu ana giriş ve yan neflere açılan üçgen alınlıklı ikincil giriş kapıları yerine kemerli bir niş içerisinde tek bir giriş kapısı ve her iki yanına da kemerli pencereler yerleştirilmiştir. Pencerelerde niş izleri takip edilerek plandaki tasarım üslubu sürdürülmüş ancak giriş cephesinde planda görülen üçlü kemer pencerenin yerine ikiz kemer pencerelerle her iki yanda dairesel pencere açıklıkları kullanılmıştır. Planda görülen çan kuleleri ve kubbe inşa edilmemiş, kilise kırma çatıyla örtülmüştür (Resim 9).

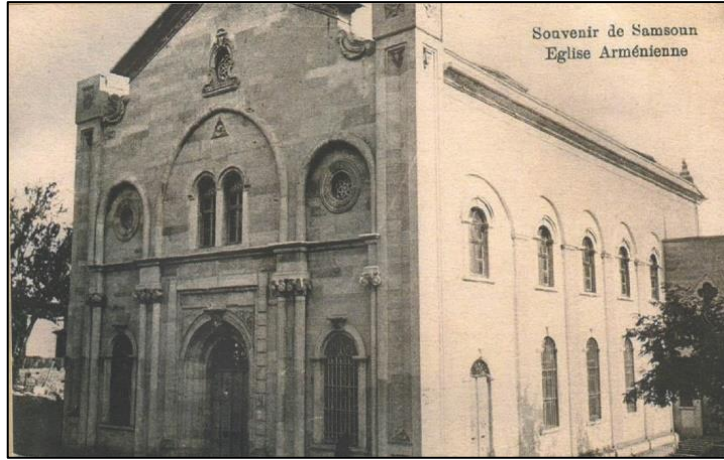
Res. 7. Ermeni Kilisesi⁷¹

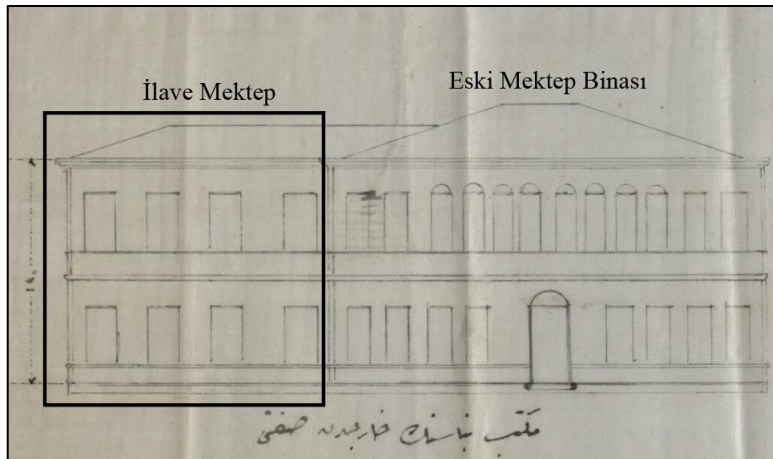
Şekil 10. Ermeni Kilisesi'yle birlikte Yapımına İzin Verilen Ek Mektep Binasının Görünüşü

Ermeni Kilisesi'yle birlikte mevcut olduğu anlaşılan mektep yapısına ek bir bina yapılması için izin verilmiştir. *İbtidai* derecesinde olduğu not düşülen mektebin plan çizimlerinin yer aldığı belgede, mevcut olduğu ifade edilen 520 arşın olan iki katlı eski mektep binasına eklenecek olan 192 arşınlık yeni kısım da gösterilmiştir.⁷² Buna göre ilave olunacak bina, eski binaya bitişik şekilde konumlandırılarak yapıya eklenmiştir. Her iki yapının da ayrı girişleri bulunmakla birlikte içeriden bir bağlantıları yoktur. Eski binanın alt kat planında dört dershaneyle birlikte *çocukların oturacağı mahal* olarak belirlenen bir salon ayrılmış ve ayrıca binanın teneffüşhanesi ve kömürlük/odunluğu da bu kata yerleştirilmiştir. İlave edilmek istenen yeni kısımda ise hademe odası ve hocalara ayrılan bir odayla birlikte bir de yemek odası bulunmaktadır. Eski binanın üst kat planı ikiye bölünerek bir kısmı *İnas dairesine* bağlı üç dershaneyle, diğer kısmı da *Zekûr dairesine* bağlı iki dershane ve bir müdür odasının da bulunduğu bir alana ayrılmıştır. Ek binanın üst katındaysa kütüphane, dershane ve çocukların oturacakları bir mahal yerleştirilmiştir. Burasının 26 metre genişliğinde ve 20 metre eninde olan eski mektebe ilave edilen kısmın 15,18 metre genişliğinde ve 12,06 metre eninde olduğu görülebilmektedir. İki katlı olan yapının zeminden yüksekliği 14 metre olup, üst katında yer alan kemerli sekiz pencere ile cephe karakterize edilmiştir (Şekil 10).

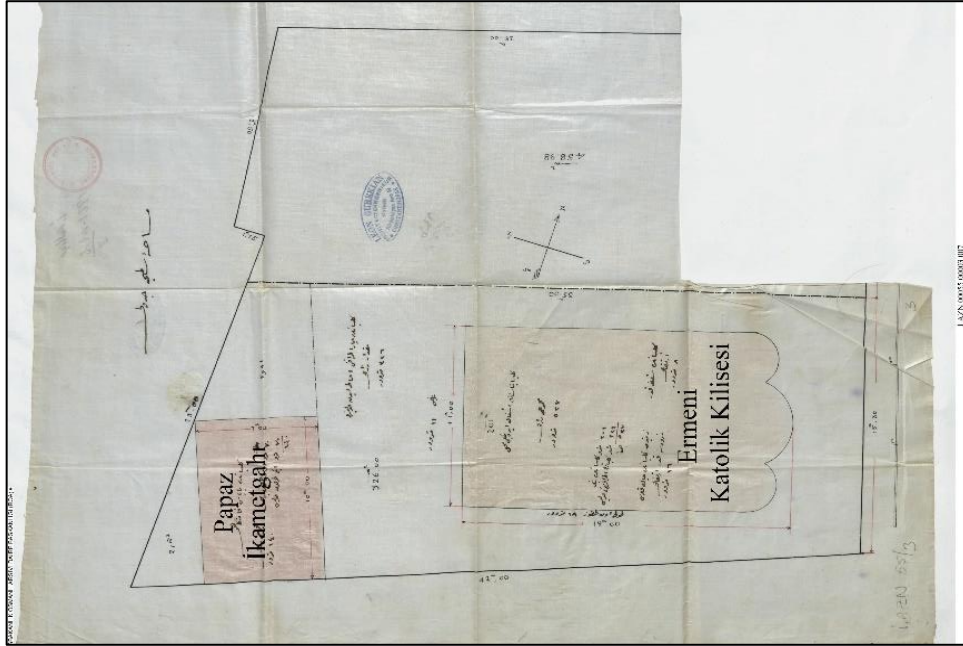
Şekil 11. Ermeni Katolik Kilisesi ve Papaz İkametgahı Vaziyet Planı

Ermeni Katolik Kilisesi, Ermenilerin yoğun olarak buldukları Selahiye Mahallesi'nde inşası için izin alınmış bir diğer gayrimüslim ibadethanesidir. 1904 yılında Ermeni Katolik cemaatinin kullanımı için, çan kulesiyle birlikte bir kiliseyle papaz ikametgahının ve bir de kız mektebinin yapımı için ruhsat verilmesine dair bir belge⁷³ hazırlanmış ancak sadece çan kulesiyle birlikte Ermeni Katolik Kilisesi'ne ve papaz ikametgahına ruhsat verilmiştir.⁷⁴ İnşa izninde, 12 Temmuz 1899 tarihli İstanbul Galata'da Çeçeyan Han'ında ofisi bulunan mimar ve mühendis Leon Gurekian tarafından hazırlandığı anlaşılan Ermeni Katolik Kilisesi'nin, plan çizimleri ve kilisenin görünüşü yer almaktadır. Bunlardan biri *mesaha-i şathiye cetveli* başlıklı Ermeni Katolik Kilisesi'nin ve ona bağlı papaz ikametgahının yer aldığı vaziyet planıdır. Buna göre kilise 326 metrekarelik bir bahçe içerisinde, eni 11 metre, uzunluğu 19 metre olarak toplamda 201 metrekare olacak şekilde tasarlanmıştır. Aynı plan üzerinde *zemininden kilisenin çan kulesi merdivenlerine kadar irtifai 16 metre ve kilisenin satha kadar irtifai (beden duvarı) 7 metre* olduğu belirtilmiştir (Şekil 11).

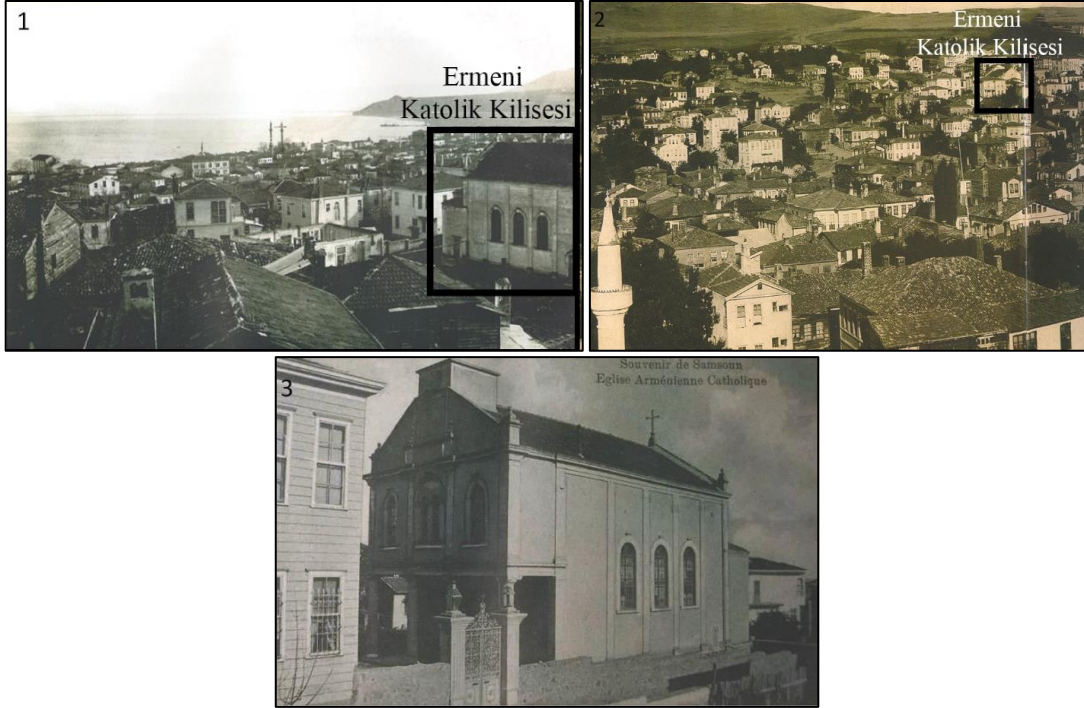
Res. 8. 1: Selahiye Mahallesi'nden Ermeni Katolik Kilisesi, 2: Belediye Meydanı'ndan Ermeni Katolik Kilisesi, 3: Ermeni Katolik Kilisesi (sağda) ve Papaz İkametgahı (solda)⁷⁵

Ermeni Kilisesi yüksekçe bir yerde konumlanmıştır. 20. yüzyıl başlarında Saathane Meydanı'ndan çekilen fotoğrafta Ermeni Katolik Kilisesi'nin apsisi ve kırma çatısı fark edilebilmektedir. Kilise yapısını gösteren bir diğer fotoğrafta ise, yarım daire biçiminde dışarıya taşmış olan apsidiyol ve kırma çatısının üzerindeki haç simgesiyle kilise, bahçe kapısının yer aldığı bir avlu içerisinde papaz ikametgahıyla birlikte resmedilmiştir (Resim 10). Bu fotoğraftan hareketle kilisenin daha önce tasarlanan kemerli giriş kapısının ve üzerinde yer aldığı çan kulesinin inşa edilmediği anlaşılmaktadır. Giriş sütunlarla taşınan birinci kat balkon çıkmasının altında oluşturulmuş, cephesi üçgen bir alınlık ve bu alınlığın altında yer alan kemerli ikiz pencerelerle vurgulanmıştır. Çan kulesi olmamasına rağmen planda kuleye ulaşımı sağlaması düşünülen kare merdiven kovası inşa edilmiştir. Her iki katta tasarlanan pencere açıklıkları yerine kemerli pencereler tek sıra halinde kullanılmıştır.

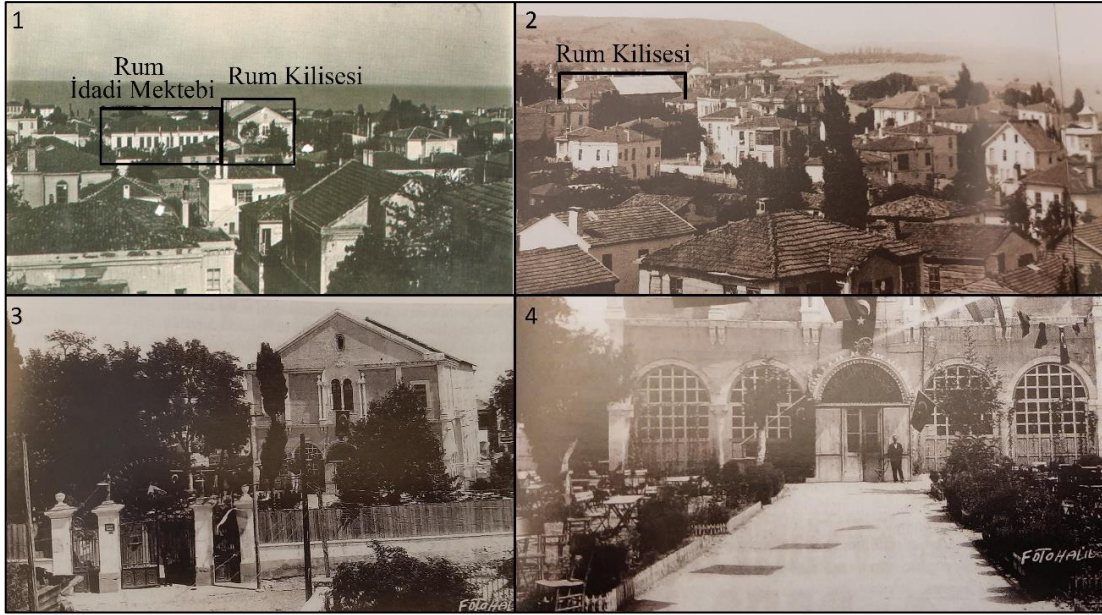
Res. 9. 1: Rum Kilisesi ve Rum İdadi Mektebi, 2: Sinema Binasına Dönüştürülen Rum Kilisesi, 3: Rum Kilisesi'nin Kubbesi ve Çan kulelerinin Yıkımından Sonra Görüntüsü, 4: Kazımpaşa Sineması ve Bahçesi (Rum Kilisesi)⁹⁶

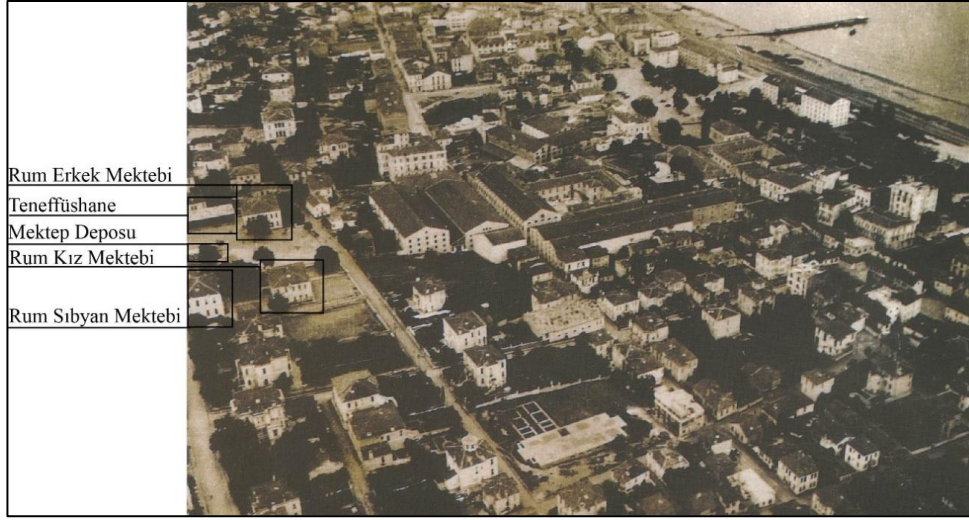
Res. 10. Rum Kilisesi Avlusu (1940'lar)¹⁰¹

Rum Kilisesi arsasının da yer aldığı 1900'lerin sonlarına ait fotoğrafta, kiliseye bağlı Rum Erkek Mektebi, Rum Kız Mektebi ve Sıbyan Mektepleri görülebilirken, kilise binasının tamamıyla yıkılmış olduğu açığa çıkmaktadır. Aynı zamanda H. 1320 tarihli kilise vaziyet planında *mektep deposu* olarak ifade edilen küçük barakanın hala yerinde durduğu dikkat çekmektedir. Bunun yanında eski erkek mektebi ve idadi mektep arasındaki teneffüşhanenin de inşa edildiği görülebilmektedir (Resim 12).

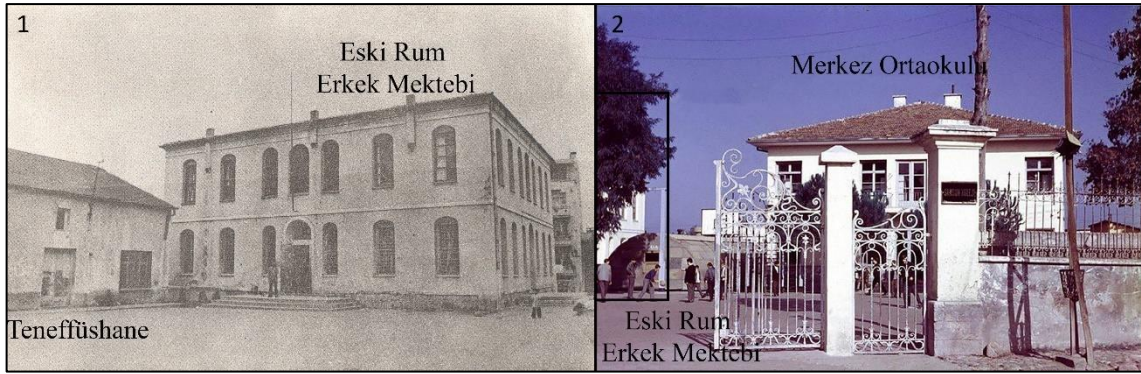
Res. 11. 1: Teneffüshane Binası, 2: Rum Kilisesi Yerine İnşa Edilen Merkez Ortaokulu¹⁰²

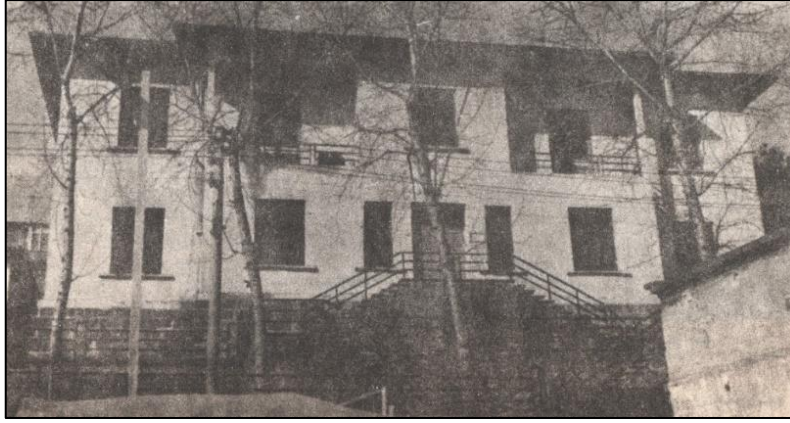
Res. 12. 30 Ağustos İlkokulu (1978)¹¹¹

1936 tarihinde Ermeni Kilisesi, temellerine kadar yıkılarak yerine 1938 yılında faaliyete geçecek olan 30 Ağustos İlkokulu yaptırılır. 1942 yılında binanın birinci katı Erkek Sanat Okulu'na tahsis edilirken, bahçede de ek bir *iş atölyesi* oluşturulur. 1951 yılından itibaren Erkek Sanat Okulu'nun taşınmasıyla yapı tekrar ilkokul binası olarak kullanılmaya devam edilmiştir¹⁰⁹. Yapının temel planı bozulmamış olduğundan, vaziyet planında yapının haç şeklinde bir forma sahip olduğu hala görülebilmektedir. 1978 yılına ait fotoğrafta, yapının merdivenli zemin kat girişi eski kilise apsisinin bulunduğu alanı göstermektedir (Resim 14). Bahsi geçen Ermeni yetimhanesi ise 1930 tarihinde Gazipaşa isimli ilkokula dönüştürülmüştür.¹¹⁰

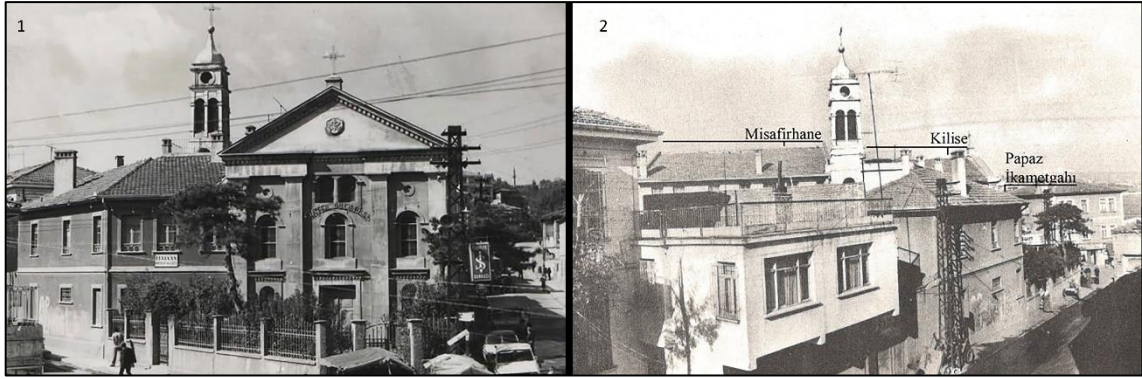
Res. 13. 1: Mater Dolorosa Katolik Kilisesi (1960'lar), 2: Mater Dolorosa Katolik Kilisesi Çan Kulesi, Papaz İkametgahı ve Misafirhane (1978)¹²¹
